**UNIVERSIDAD DE GUADALAJARA
Centro Universitario de la Costa Sur
División de Desarrollo Regional**

**INFORME SOBRE LA AVALANCHA DE PIEDRA Y
LODO QUE AFECTÓ A LA COMUNIDAD DE EL
JALOCOTE, MUNICIPIO DE AUTLÁN, JALISCO, EL 25
DE SEPTIEMBRE DE 2023**

Octubre de 2023

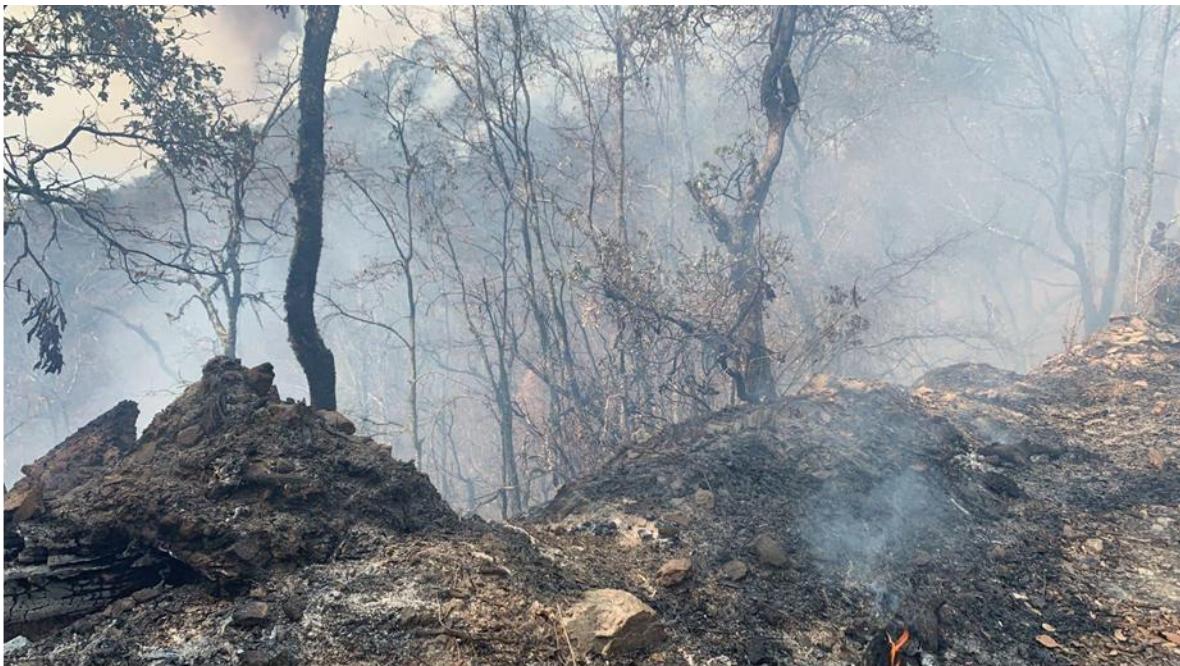
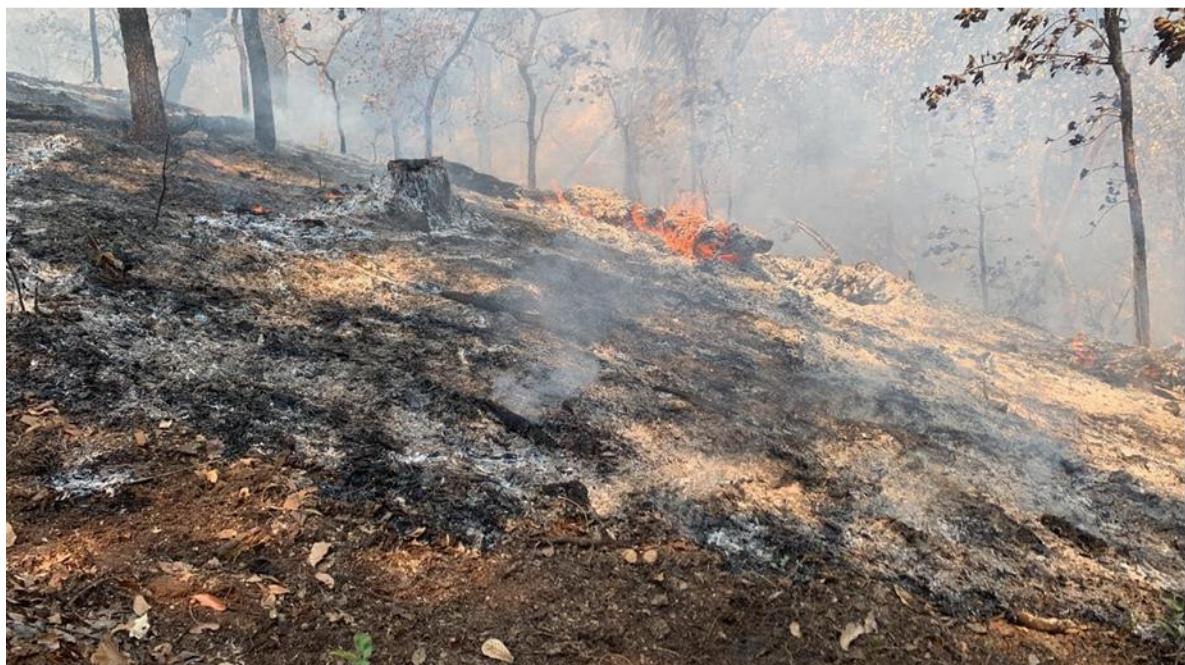
Figura 9. Imágenes del incendio de Cacoma (Fuente: Protección Civil y Bomberos Autlán, 2023).

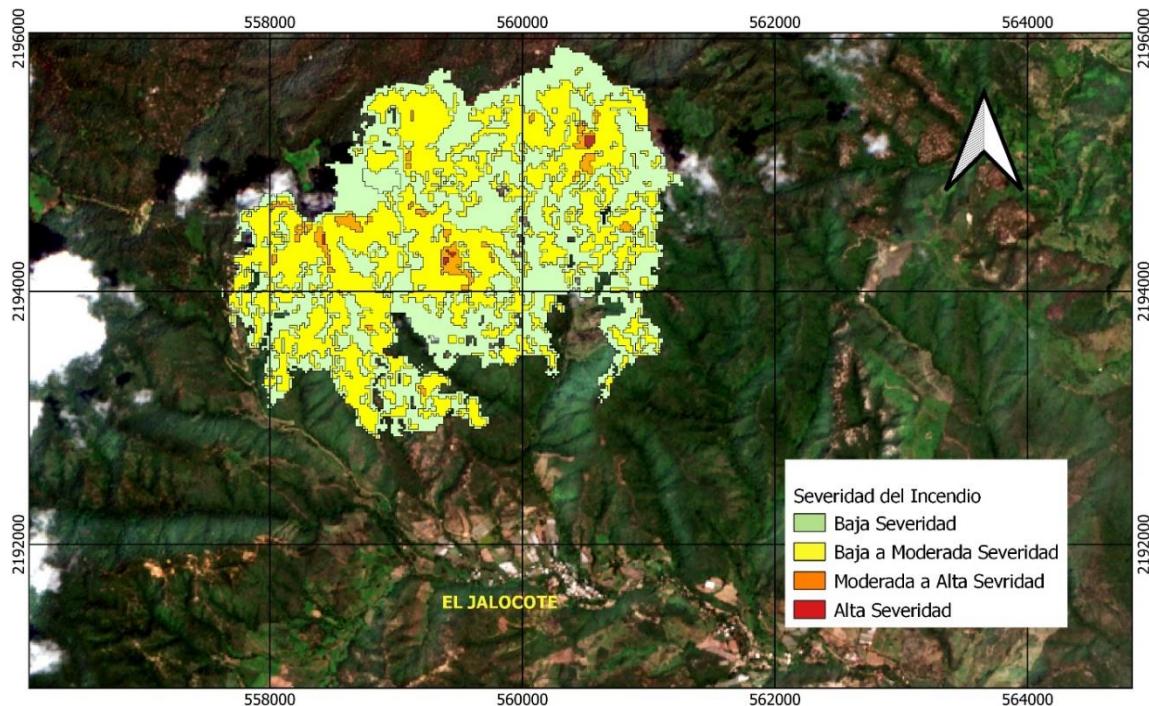
Cuadro 4. Distribución de severidad del incendio (Fuente: SEMADET, 2023).

SEVERIDAD	SUPERFICIE (ha)	Porcentaje
Baja	329.2	50.47
Baja a Moderada Severidad	305.98	46.9
Moderada a Alta Severidad	15.8	2.4
Alta Severidad	1.2	0.2

Figura 13. Distribución de la severidad del incendio.

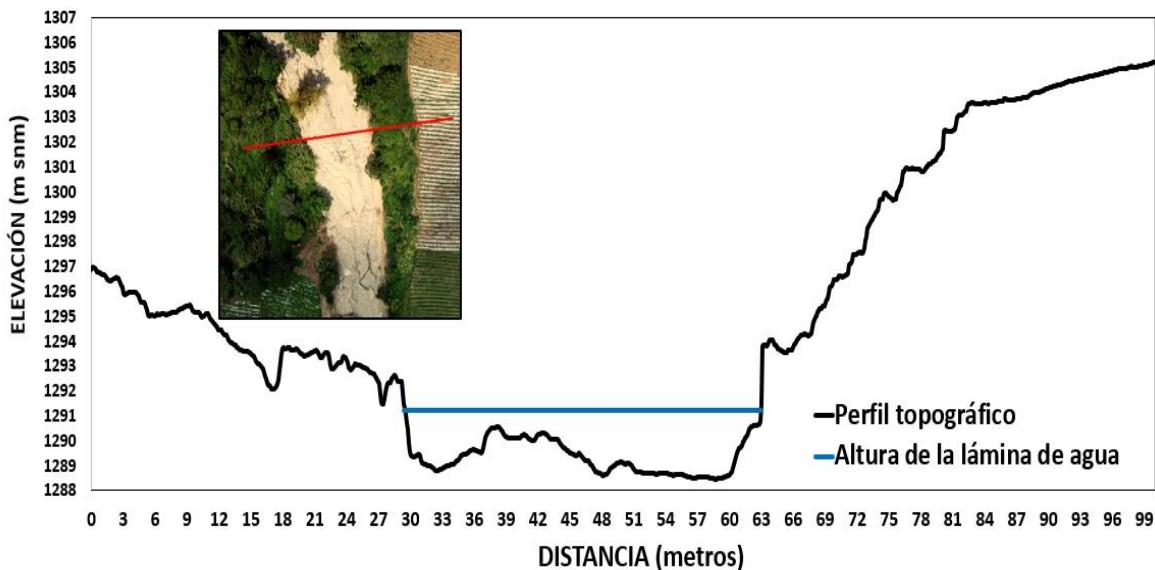
El primer resultado muestra la sección transversal antes de llegar a la localidad El Jalocote, se estimó una elevación de la lámina de agua con respecto al nivel del mar de 1291.2 metros, la pendiente estimada fue de 0.080 metros y un coeficiente de rugosidad adimensional de Manning de 0.065. Con estos valores se obtuvo un caudal promedio de $387.88 \text{ m}^3 \text{ s}^{-1}$, con una velocidad de 6.2 m s^{-1} , con un tirante medio de 2.76 metros, el perímetro mojado de la sección fue de 37.53 metros, con un área mojada de 63.03 m^2 y un radio hidráulico de 1.68 metros (Figura 18).

Figura 18. Perfil hidráulico transversal de la sección antes El Jalocote.

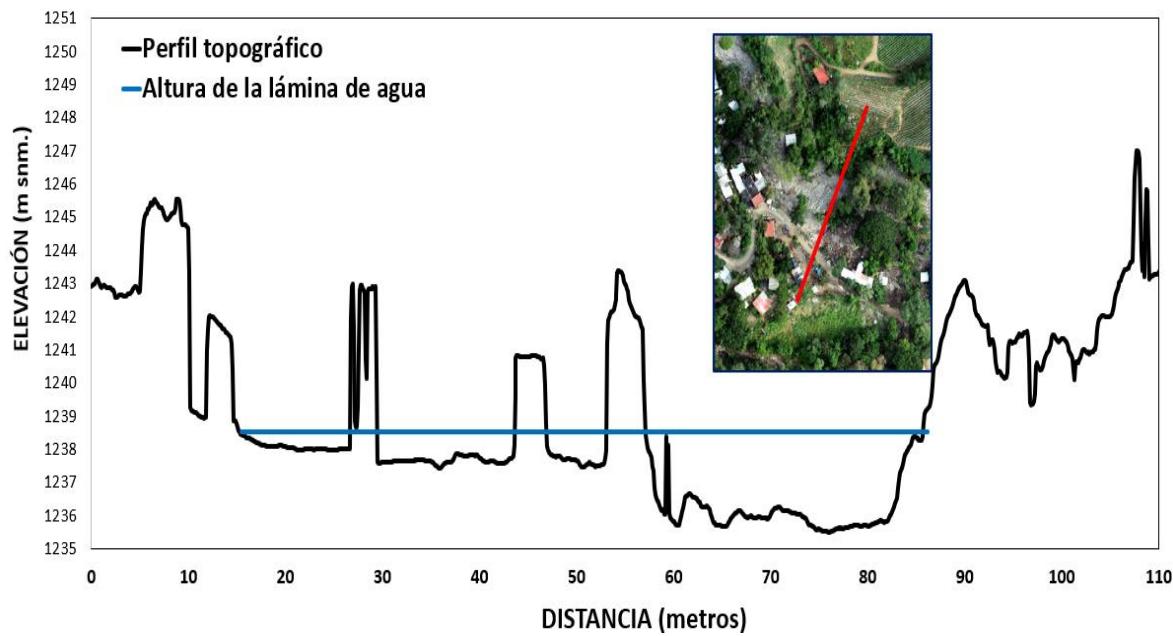
El resultado de la segunda sección transversal dentro de la localidad El Jalocote muestra una elevación de la lámina de agua con respecto al nivel del mar de 1238.5 metros, la pendiente estimada fue de 0.090 metros y un coeficiente de rugosidad adimensional de Manning de 0.075. Con estos valores se obtuvo un caudal promedio de $390.48 \text{ m}^3 \text{ s}^{-1}$, con una velocidad de 4.43 m s^{-1} , con un tirante medio de 3.02 metros, el perímetro mojado de la sección fue de 75.47 metros, con un área mojada de 88.07 m^2 y un radio hidráulico de 1.17 metros (Figura 19).

Figura 19. Perfil hidráulico transversal de la sección El Jalocote.

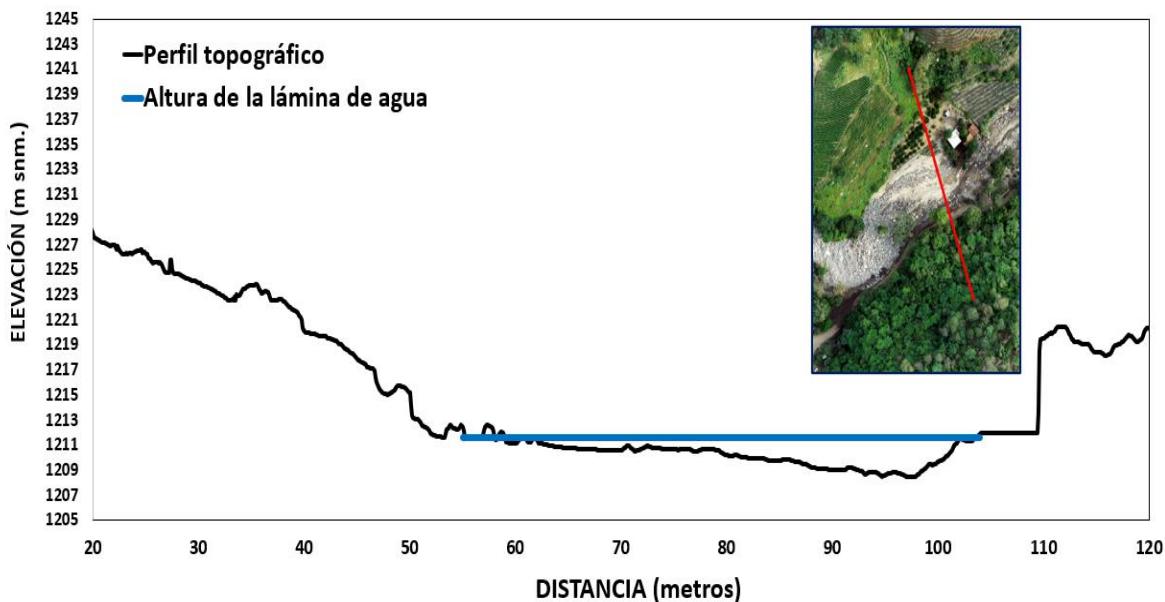
La tercera sección transversal después de la localidad El Jalocote muestra una elevación de la lámina de agua con respecto al nivel del mar de 1211.6 metros, la pendiente estimada fue de 0.114 metros y un coeficiente de rugosidad adimensional de Manning de 0.065. Con estos valores se obtuvo un caudal promedio de $391.26 \text{ m}^3 \text{ s}^{-1}$, con una velocidad de 6.13 m s^{-1} , con un tirante medio de 3.13 metros, el perímetro mojado de la sección fue de 48.83 metros, con un área mojada de 63.87 m^2 y un radio hidráulico de 1.28 metros (Figura 20).

Figura 20. Perfil hidráulico transversal de la sección después El Jalocote.

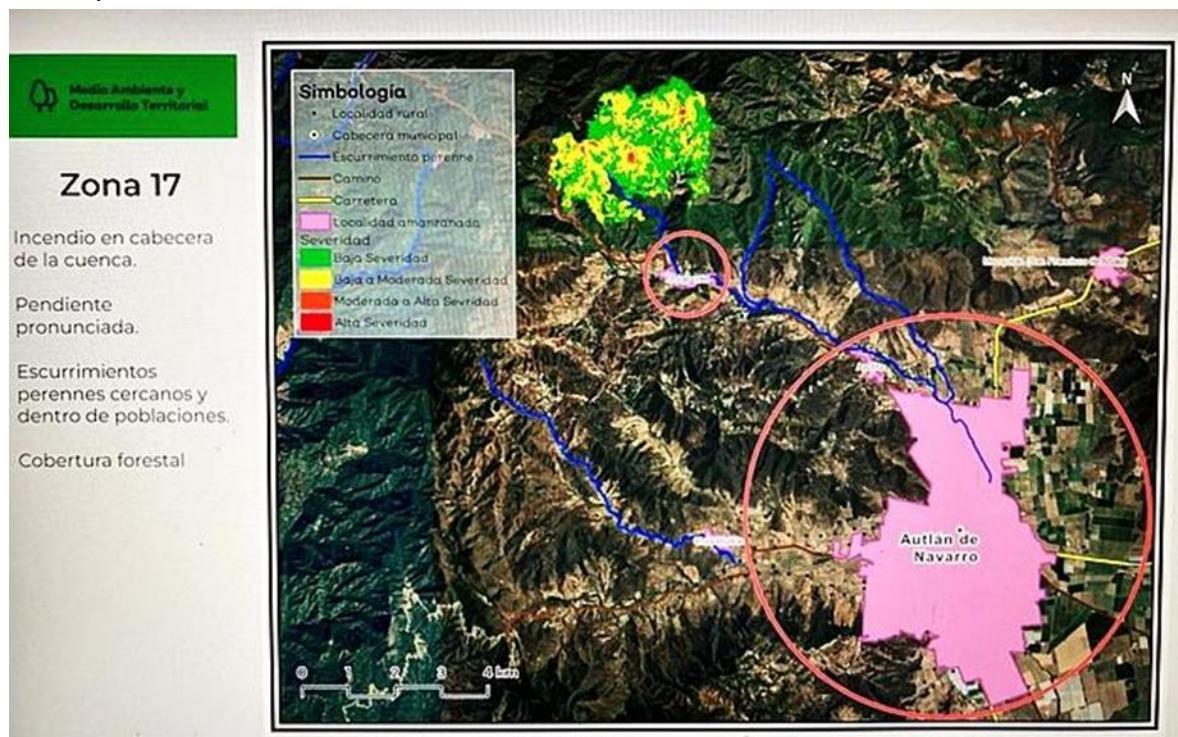
1. El incendio forestal presentado del 10 al 13 de junio causó de la quema de la materia orgánica superficial y de la defoliación de gran parte del estrato arbóreo de la zona quemada de 663.5 ha. Aún cuando se consideró un incendio de baja intensidad en su mayor porcentaje, se puede inferir que hubo comportamiento intenso en algunas zonas dentro del polígono, sobre todo aquellas que corresponden a las partes altas de los parteaguas de la cuenca. Sin embargo, SEMADET (Figura 21) en análisis cartográfico, considera diferentes niveles de severidad del incendio, dominado por baja a moderada severidad, pero también considera áreas de moderada a alta severidad, principalmente en la zona del Cerro Las Joyas, que es parte de la subcuenca Los Zapotes. Además, indica dos localidades como amenazadas, una de ellas es la comunidad de El Jalocote que se sitúa inmediatamente debajo del área quemada y ubicado en la descarga de la red hidrológica de la subcuenca Los Zapotes. El incendio cubrió 73% de la superficie de la subcuenca Los Zapotes, lo que corresponde a 484 ha, razón por la cual la subcuenca Los Zapotes se considera como de alta vulnerabilidad.

Figura 21. Delimitación y clasificación del incendio forestal y las zonas amenazadas (Fuente: SEMADET, 2023).

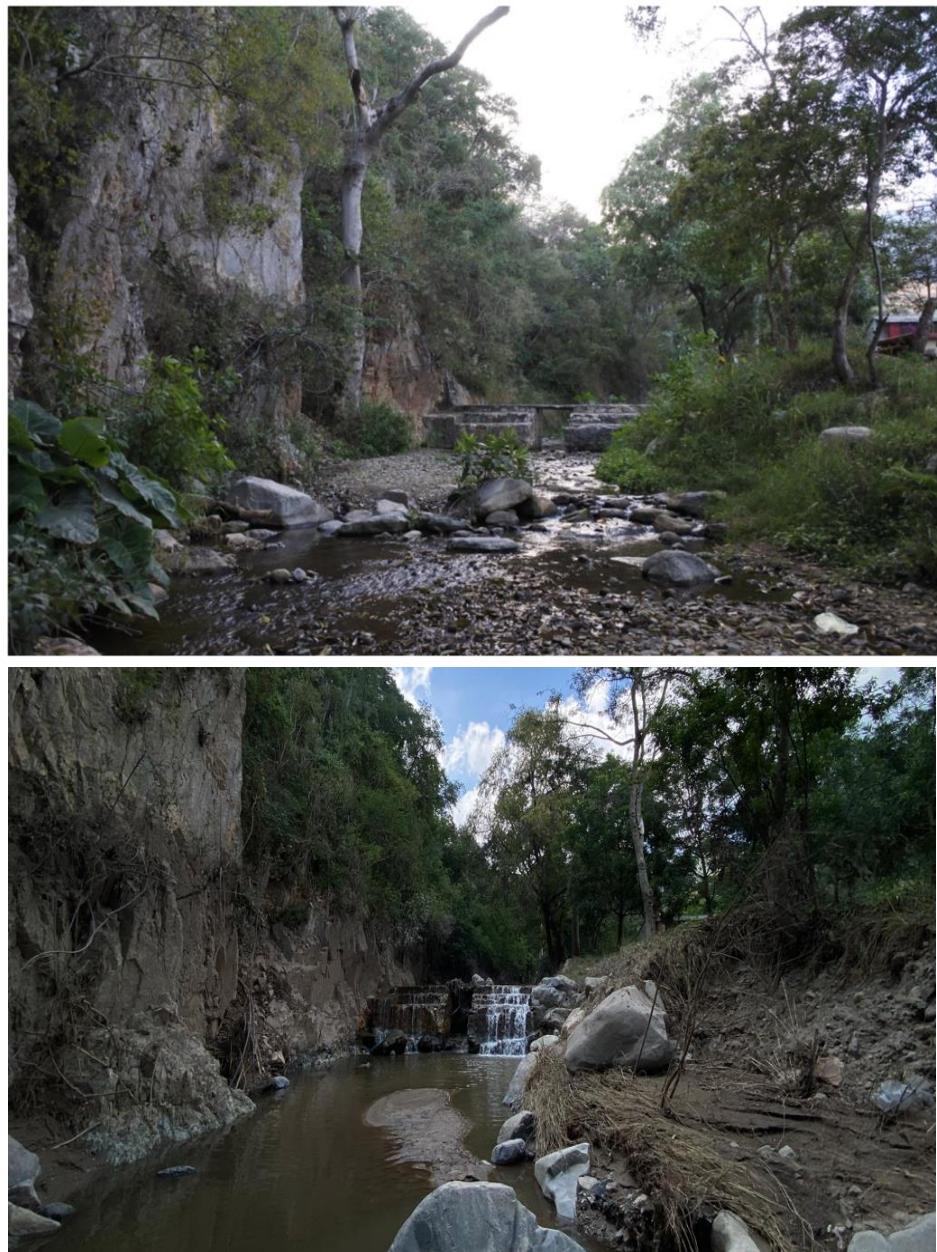
4. Consideramos que los troncos y ramas que arrastró la corriente aguas abajo del arroyo El Cangrejo no provienen de la zona del incendio, ya que no se encontró evidencia de troncos quemados abajo, sino que la vegetación proveniente de las riberas fue destruyendo a su paso la avalancha de rocas de la parte alta hasta su descarga (Figura 22). De manera general, los mayores impactos del desbordamiento del arroyo El Cangrejo sobre las riberas y la vegetación ribereña se presentan en la zona rural (porción media-alta de la cuenca), entre los poblados de El Jalocote- La Lima y Ayutita, donde se puede observar una severa disminución de la cobertura de la franja de vegetación ribereña, reduciéndolo a pequeños parches de árboles maduros, y en algunos tramos se observan árboles aislados. La corriente generó una remoción intensa del sotobosque (arbustos y hierbas).

La condición de las orillas y sección transversal del cauce ha sido fuertemente modificada con respecto a su condición anterior al desbordamiento (Figura 22). En principio, debido al arrastre de árboles de las riberas durante la inundación, la erosión de las orillas del cauce y procesos de transporte y acumulación de grandes rocas (además de sedimentos de distintas granulometrías guijarros, gravas, arenas, limos) en diversas secciones del arroyo, generando la ampliación del tamaño del cauce y desviación del cauce principal.

Figura 22. Sitio El Primer Paso, arroyo El Jalocote; 2020 (arriba) y 2023 (abajo, después del desbordamiento).

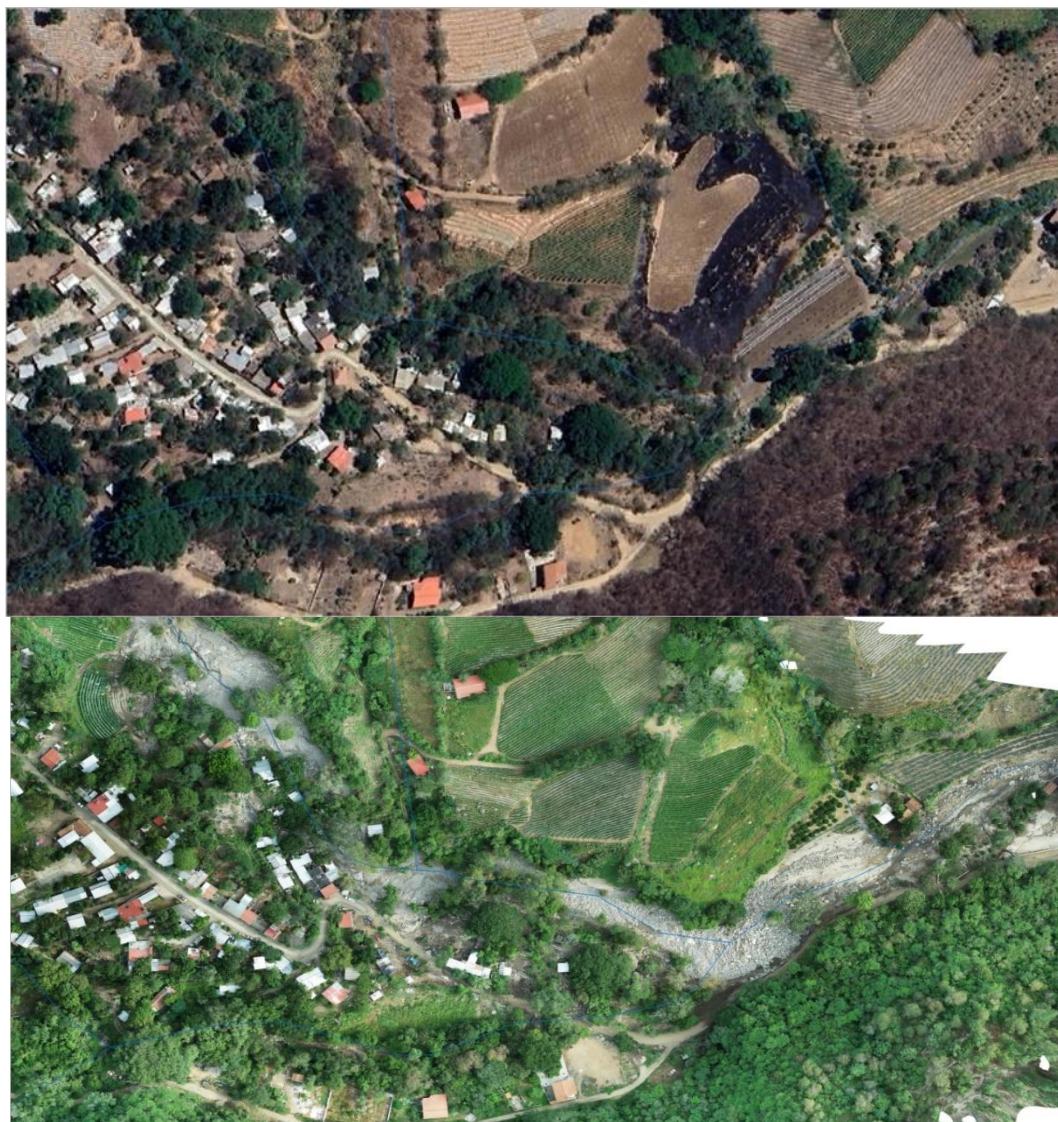
5. Las viviendas afectadas en el poblado El Jalocote no se encontraban en el cauce del arroyo Los Zapotes, pero si en la llanura de inundación de ese arroyo, en el área de descarga hacia el arroyo El Cangrejo, una zona considerada como de alto riesgo y donde prácticamente hizo el depósito de todas las rocas que arrastró debido al cambio de pendiente (Figura 23).

Figura 23. Arrastre y destrucción en el poblado El Jalocote. La imagen superior se obtuvo de Google Earth y la imagen de abajo fue generada utilizando un dron topográfico unos días después del evento.
