**ANÁLISIS DEL FENÓMENO DERIVADO DE LA TORMENTA OCURRIDA LA MADRUGADA DEL  
25 DE SEPTIEMBRE DE 2023 EN LAS POBLACIONES DE EL JALOCOTE Y LIMA, AUTLÁN,  
JALISCO**

**Unidad Estatal de Protección Civil y Bomberos, Jalisco.**

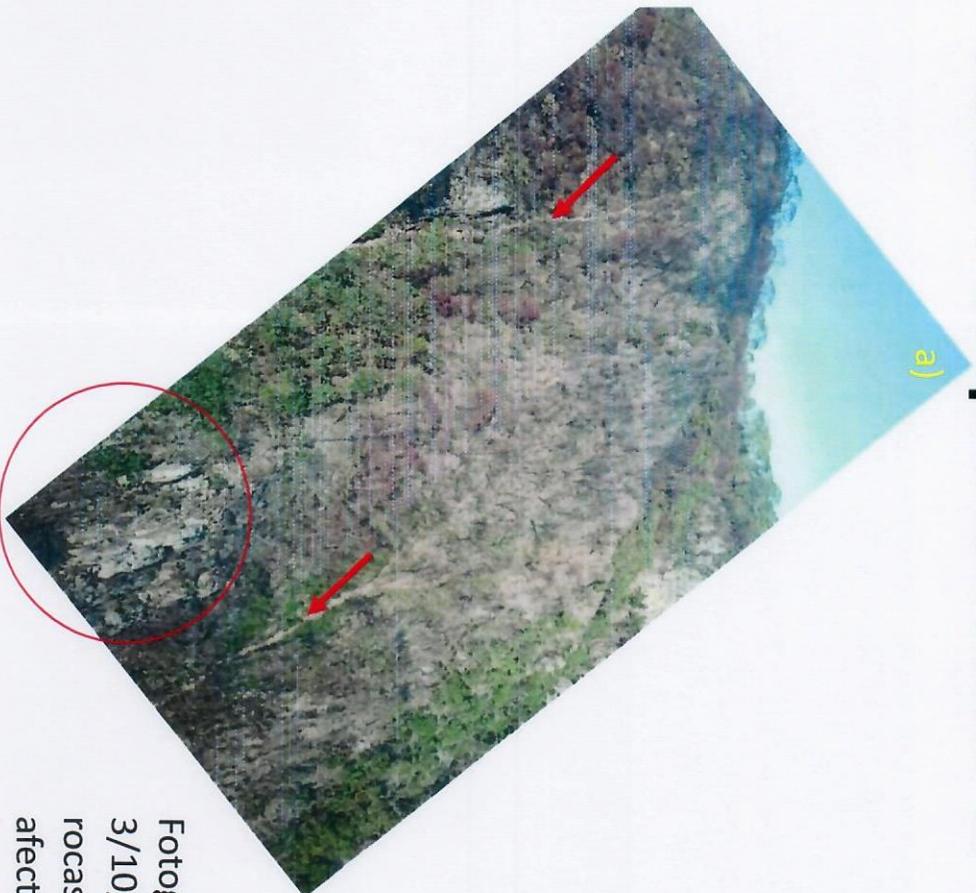
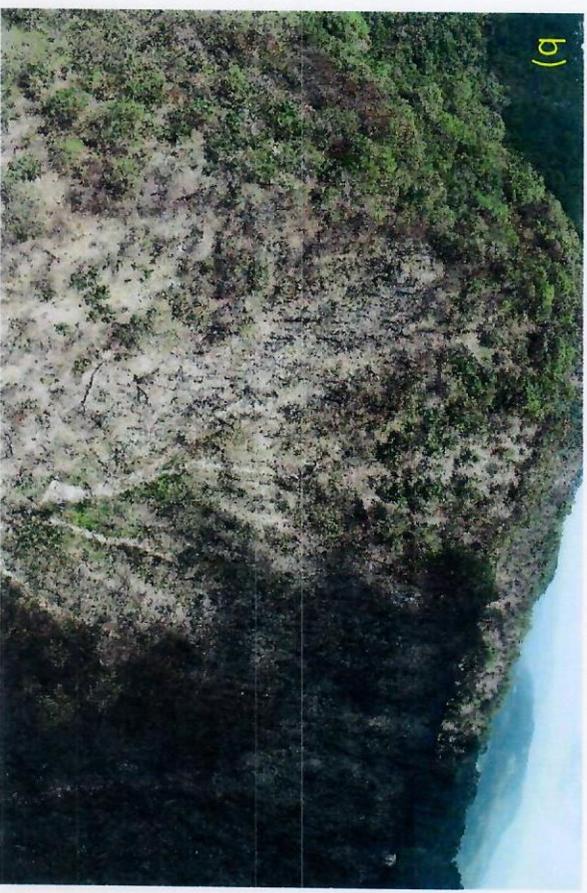
Fotografías tomadas por sobrevuelo realizado el día 27/09/2023 a) y 3/10/2023 b) con dron, en a) se puede observar el fracturamiento de las rocas, las fuertes pendientes ~30%, la deforestación, algunos árboles afectados por sequía o incendio. Se pueden observar además zonas donde los materiales se desprendieron, en b) se muestran las rutas de los detritos.

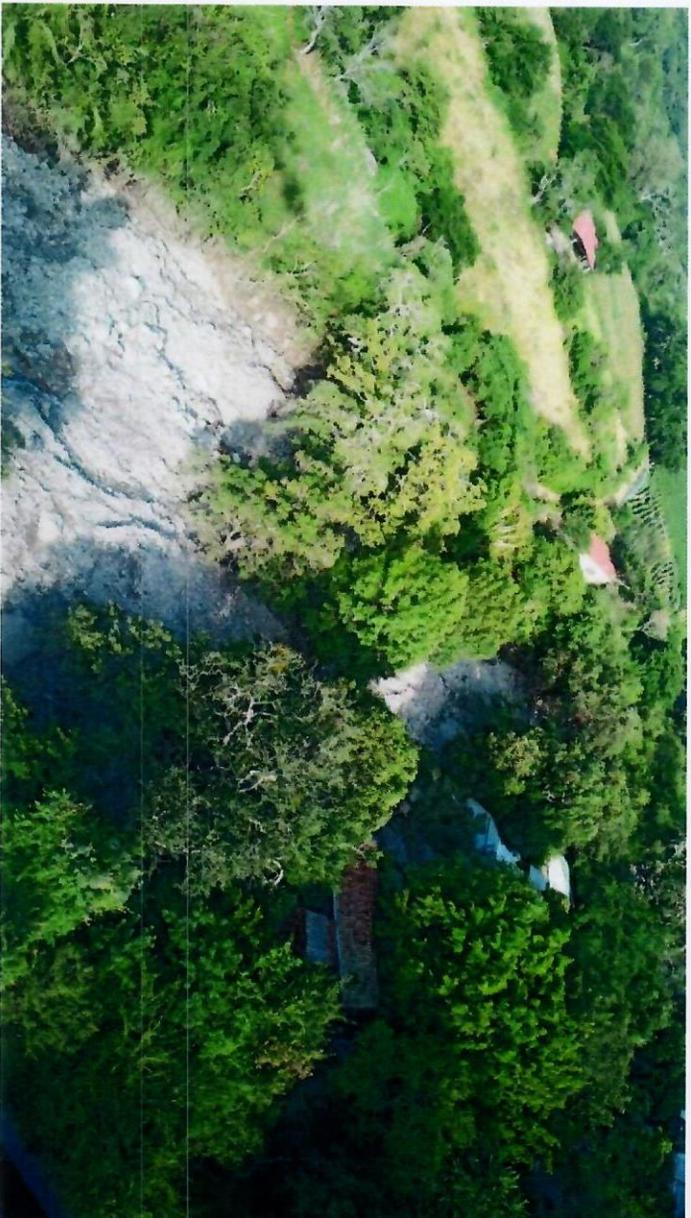
Visita del día martes 3 de octubre de 2023.

- En la unión de dos cauces de la microcuenca se tiene una acumulación de material pétreo en una superficie aproximada de 7,000 m<sup>2</sup> con una altura promedio de 2 m, el cual es material pétreo con bloques angulosos y diámetros promedio entre 0.60 a 1.50 m.
- Los bloques removidos no están intemperizados, lo cual indica que es material recién depositado.

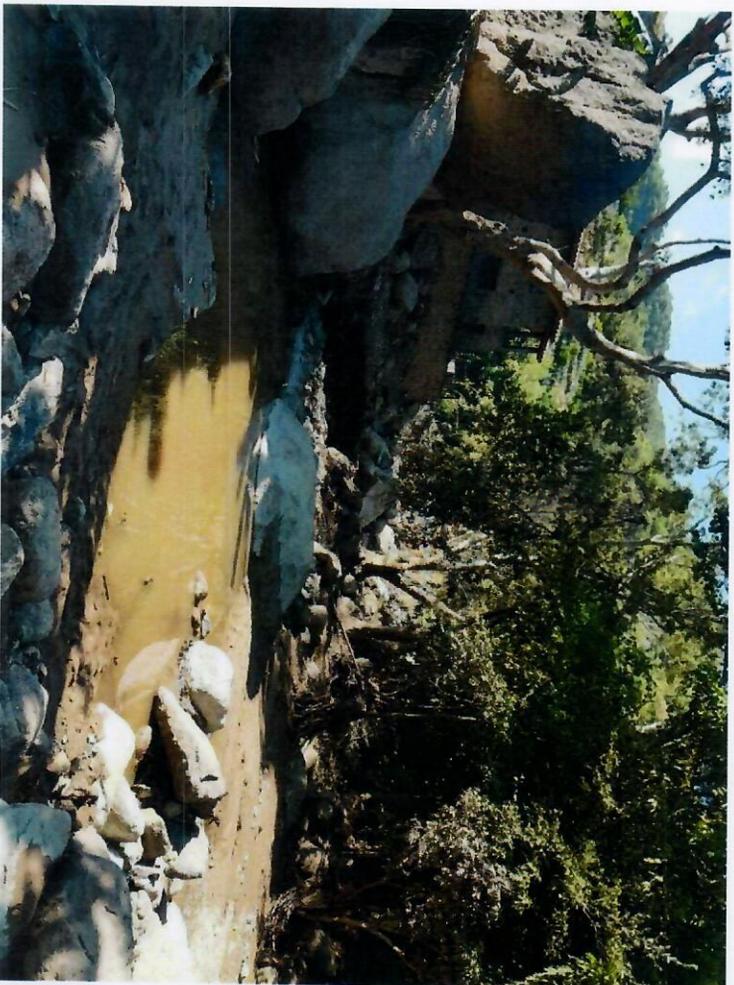
- Se considera que la acumulación de material en este punto se debió a la turbulencia generada por el gasto que se presentó en determinado momento en ambos afluentes. Lo cual provocó la inundación y daño en viviendas de esta localidad.

- En la localidad se observa que hay viviendas afectadas en zona de riesgo enclavadas dentro de la cañada general del cauce, por lo cual, las localidades afectadas en sí, son vulnerables a diversos fenómenos perturbadores, hidrometeorológico y geológico (remoción en masa).

- Derivado de las evidencias con apoyo de imágenes obtenidas por sobrevuelo de helicóptero y dron, se considera que el fenómeno de remoción en masa es del tipo flujo de escombros.
- El arroyo tiene varios afluentes que vienen de la sierra, si la lluvia fue intensa y la zona está deforestada y con pendientes fuertes, se producen flujos de escombros (por ejemplo, el ocurrido en Minatitlán, 1956).
- En el poblado de El Jalocote, la inestabilidad y alteración de la roca, los factores morfológicos e hidrometeorológicos pudieron propiciar el flujo de detritos, lo cual indica la alta factibilidad de ocurrencia de eventos similares en el futuro.
