**UNIVERSIDAD DE GUADALAJARA
Centro Universitario de la Costa Sur
División de Desarrollo Regional**

**INFORME SOBRE LA AVALANCHA DE PIEDRA Y
LODO QUE AFECTÓ A LA COMUNIDAD DE EL
JALOCOTE, MUNICIPIO DE AUTLÁN, JALISCO, EL 25
DE SEPTIEMBRE DE 2023**

Octubre de 2023

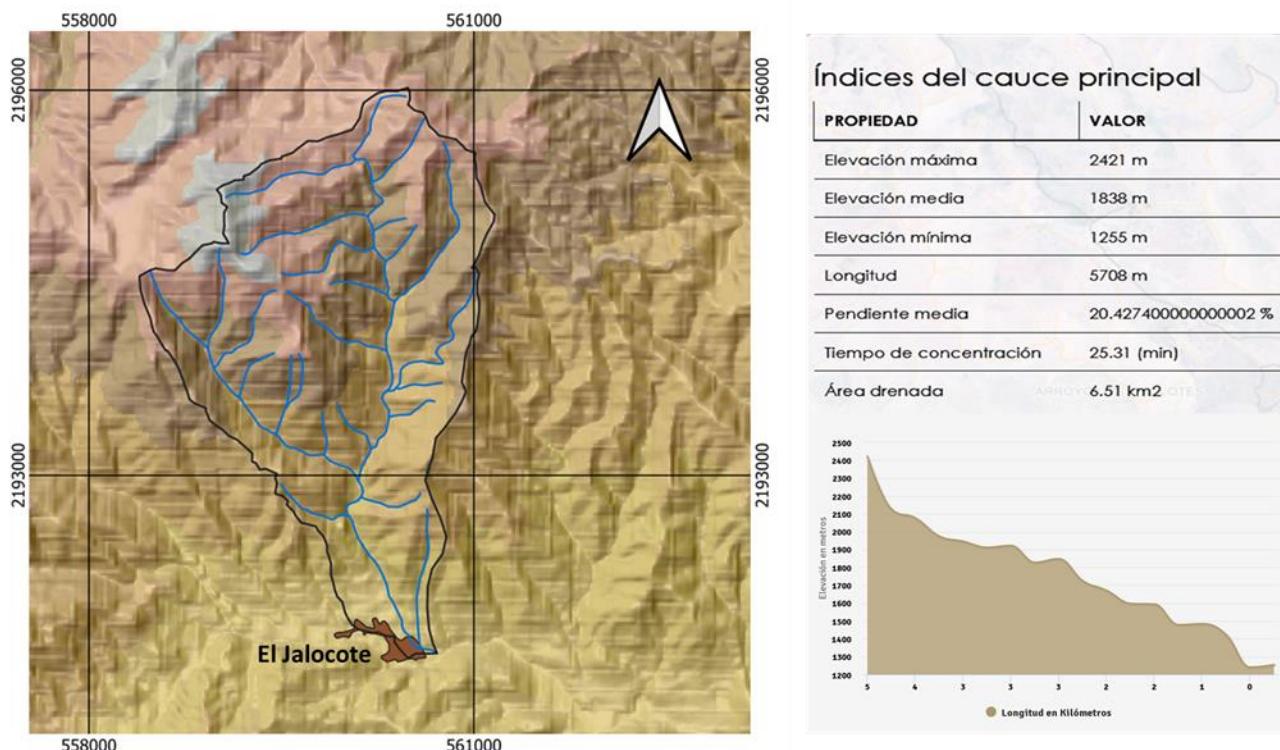
La subcuenca del arroyo Los Zapotes, afluente del arroyo El Cangrejo, es una pequeña cuenca exorreica de solo 651 ha; sin embargo, la pendiente media del cauce principal es de 20.43%, y en la parte alta del cauce es cerca del 70%. Es una cuenca de orden 3 con una pequeña red de drenaje. Sin embargo, su tiempo de concentración (tiempo que tarda el agua en desplazarse desde la parte más alta hasta la salida de la cuenca) es muy rápido, de sólo 25 minutos. La cuenca tiene una pendiente promedio de 57%, pero con valores máximos de 176% (Figura 2).

Figura 2. Subcuenca Los Zapotes y sus características geomorfológicas.

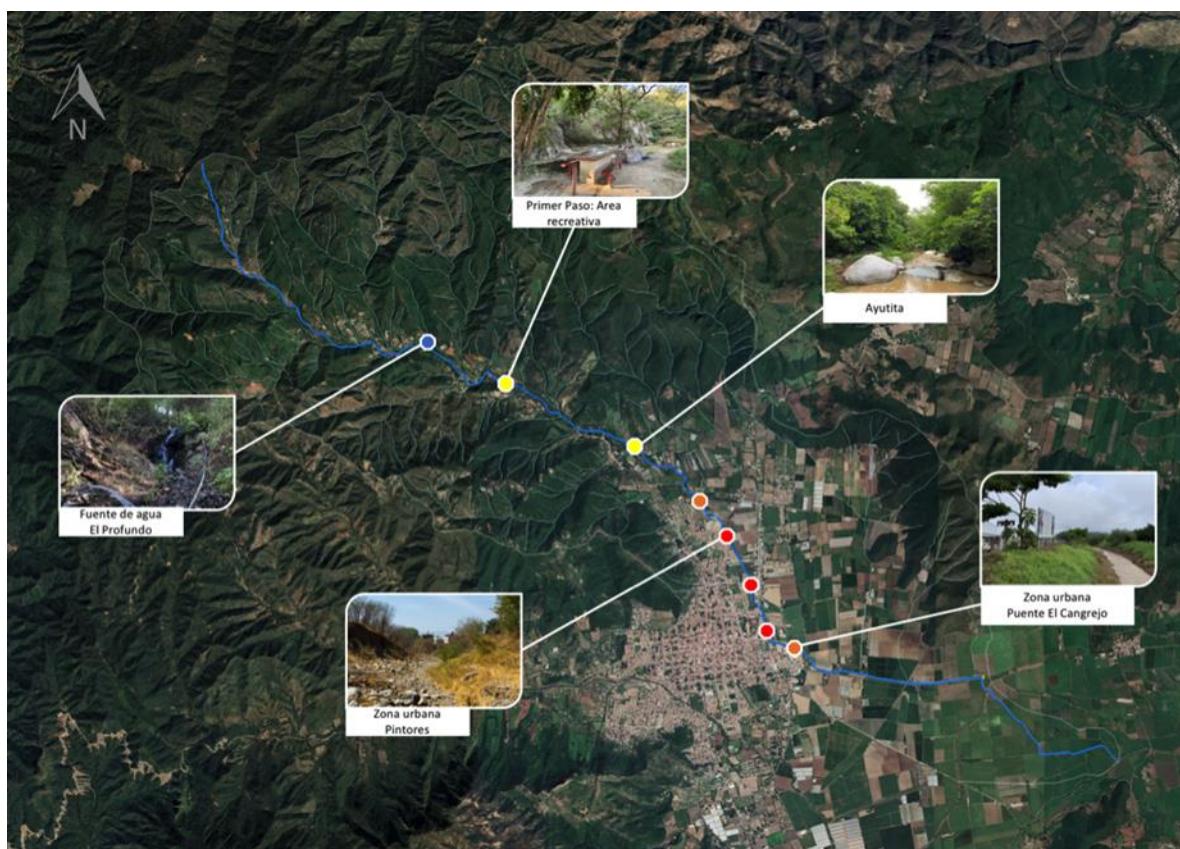
El resultado de la evaluación mostró el siguiente estado ecológico de las riberas: los tramos ubicados en la zona rural hacia la porción media-alta de la cuenca presentaron, en su mayoría, un estado ecológico moderado (valor de RQI: 91 a 99); la zona urbana presentó un estado pobre (valor de RQI: 35 a 62); mientras que los tramos ribereños de la zona agrícola presentaron un mal estado ecológico (valor de RQI: 18-34). Los tramos de ribera urbanos presentaron una mayor alteración en la condición de las orillas, la diversidad de edades y regeneración natural de especies leñosas, y la calidad del sustrato y conectividad vertical, atributos que son indicadores del funcionamiento de las riberas (Figura 4). Ayutita representaba el tramo de referencia con mejor estado ecológico y más cercano al área urbana. Las especies que configuran las riberas del arroyo El Cangrejo en los tramos con moderado a buen estado ecológico fueron: *Salix bonplandiana* (sauce), *Fraxinus uhdei* (fresno), *Enterolobium cyclocarpum* (parota), *Ficus insipida* (higuera), *Guazuma ulmifolia* (guácima), *Pithecellobium dulce* (guamúchil), *Tabernaemontana tomentosa* (huevos de toro), entre otras.

Figura 4. Ubicación de cinco tramos urbanos (círculos en color naranja a rojo), el sitio de referencia del buen estado de las riberas más cercano a la zona urbana (Ayutita), la fuente de agua El Profundo y el sitio recreativo El Primer Paso, en el arroyo El Cangrejo. Los colores de los círculos indican el estado ecológico de las riberas: azul (muy bueno), naranja (moderado), amarillo (pobre) y rojo (mal) (Ortiz-Arrona et al., 2022; Rojas, en proceso).

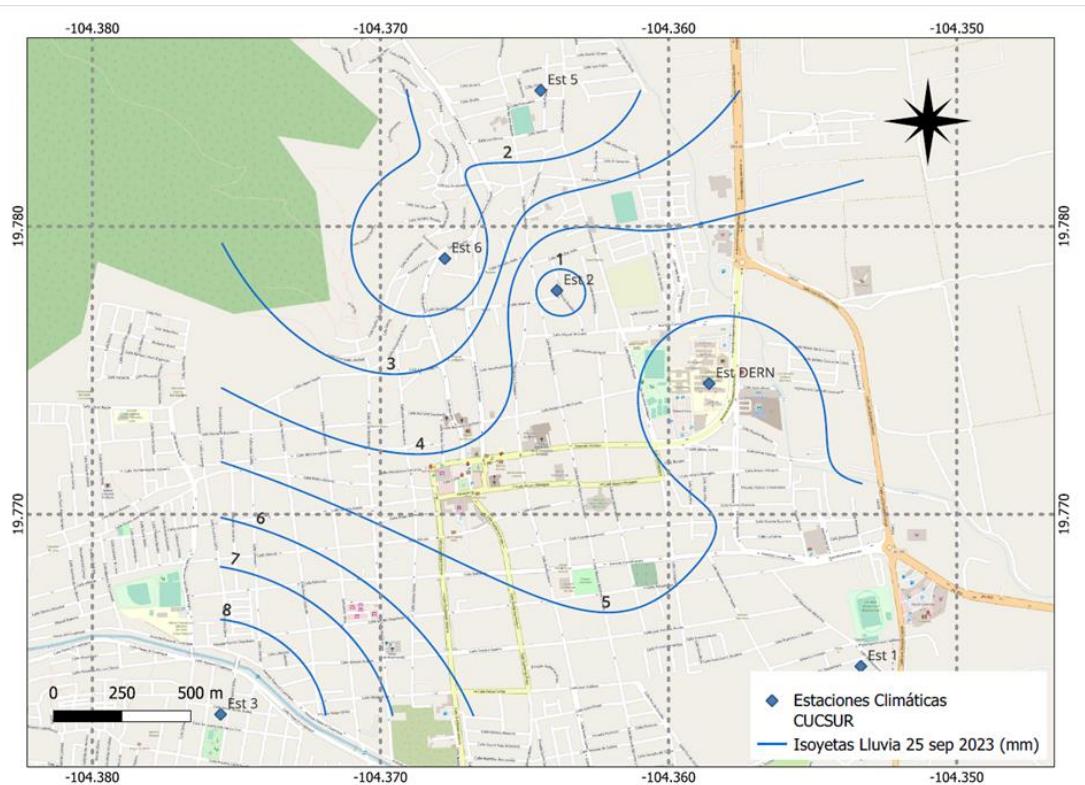
Los datos de las estaciones del centro de la ciudad hacia la cuenca del Cangrejo presentan una precipitación de alrededor de 4 mm para el evento de lluvia del 25 de septiembre, que tuvo una duración promedio de 30 minutos. La mayor cantidad de precipitación se presentó en el SE de la ciudad de Autlán. La intensidad de lluvia más alta fue de 37.7 mm/hr, lo que se considera como una Intensidad de “Muy Fuerte” (30 -60mm/hr) de acuerdo con el DGCPE (2023). En la figura 5 se puede mostrar la distribución espacial de la lluvia del 25 de septiembre en la ciudad de Autlán, Jalisco.

Figura 5. Distribución de la precipitación en la ciudad de Autlán el 25 de septiembre del año en curso.

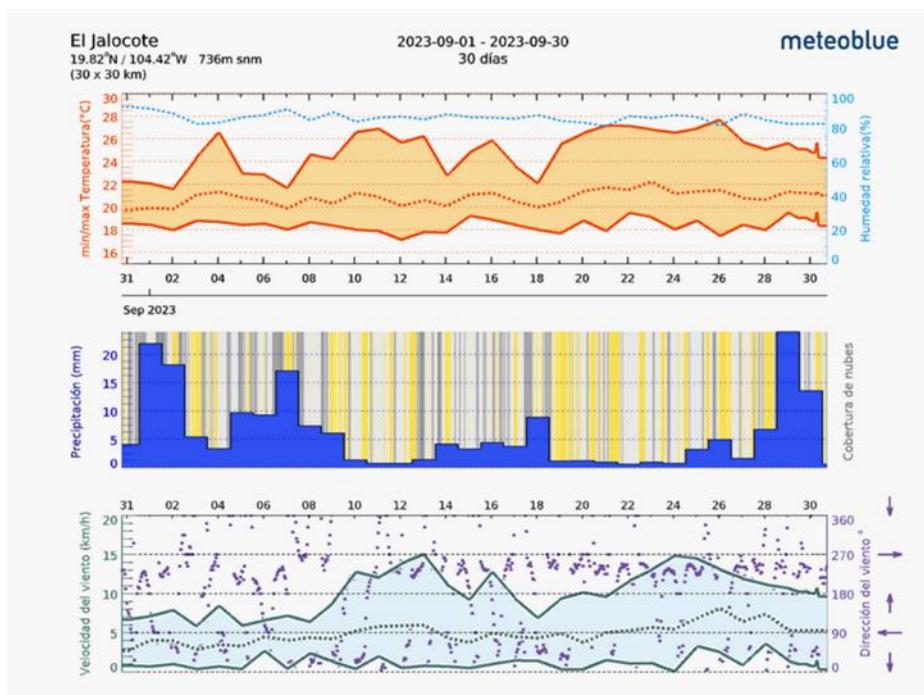
En la figura 6, utilizando las coordenadas de El Jalocote, se aprecian los datos de precipitación para esa zona, aunque es importante considerar que estos datos son para una región de 30 x 30 km. En la gráfica inferior de la figura 6 se puede apreciar que la precipitación en la zona entre los días 24 y 25 de septiembre alcanzó alrededor de 3 a 5 mm de lluvia. Esta estimación la realiza Meteoblue basado en la cobertura de nubes.

Figura 6. Distribución de precipitación durante el mes de septiembre en la zona del municipio de Autlán de Navarro.

2. El evento de lluvia presentado el día 25 de septiembre entre las 6:30 AM y las 7:00 AM no fue un evento extraordinario ni atípico, ya que se estima una lluvia máxima de 35 mm y una intensidad aproximada de 39 mm/h, basado en los datos de estaciones climatológicas cercanas, imágenes de radar de la empresa METEOBLUE y CONAGUA como presentamos anteriormente. Sin embargo, durante el mes de septiembre se precipitaron en la zona alrededor 106 mm (Figura 6) que fueron humedeciendo y saturando los suelos someros de la parte alta.

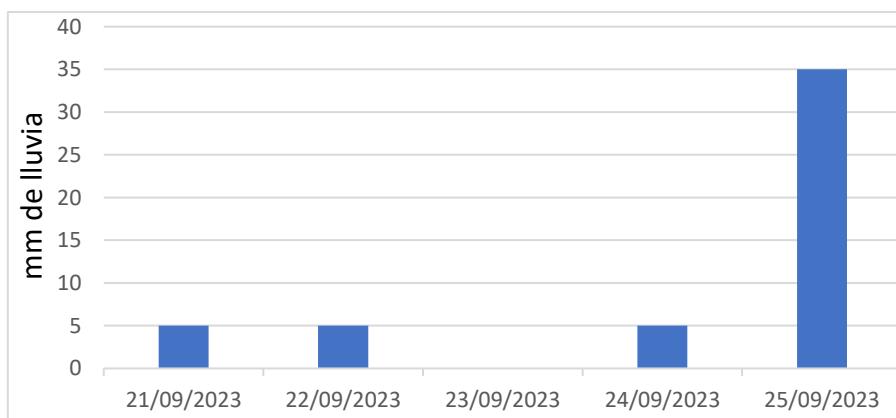
La precipitación acumulada que reporta el Servicio Meteorológico Nacional para esta zona de la cuenca del Zapote en el poblado de El Jalocote es de 35 mm como máxima (Figura 7 y 8). Las precipitaciones máximas para este día en el país fueron de 61.5 en San Blas Nayarit.

Figura 7. Distribución de la precipitación en la cuenca El Zapote en días previos al 25 de septiembre.

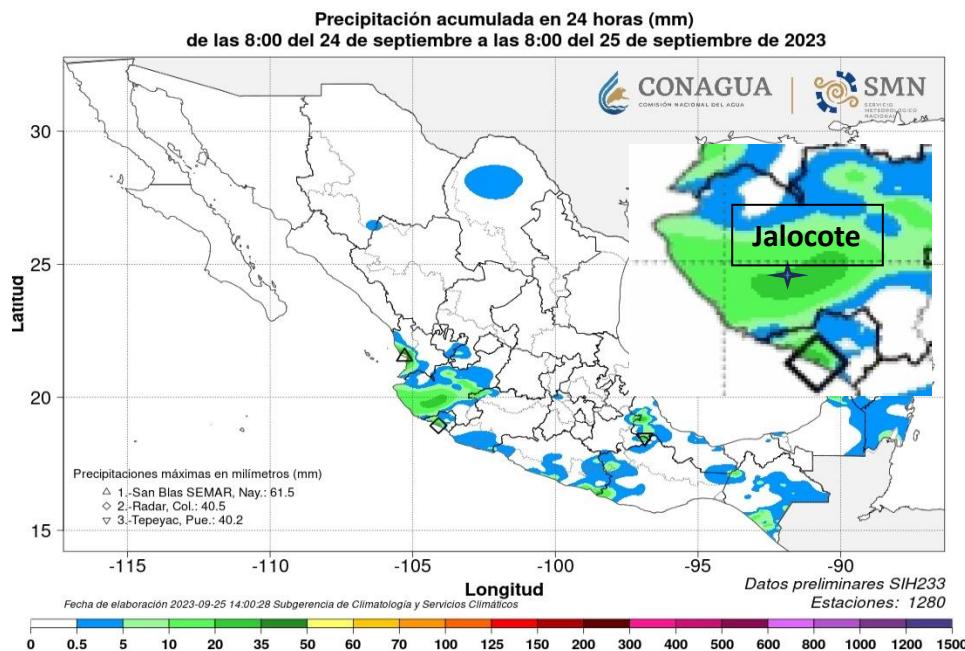
Figura 8. Distribución de la precipitación acumulada en el país, se indica la ubicación de la cuenca Los Zapotes del poblado del Jalocote.

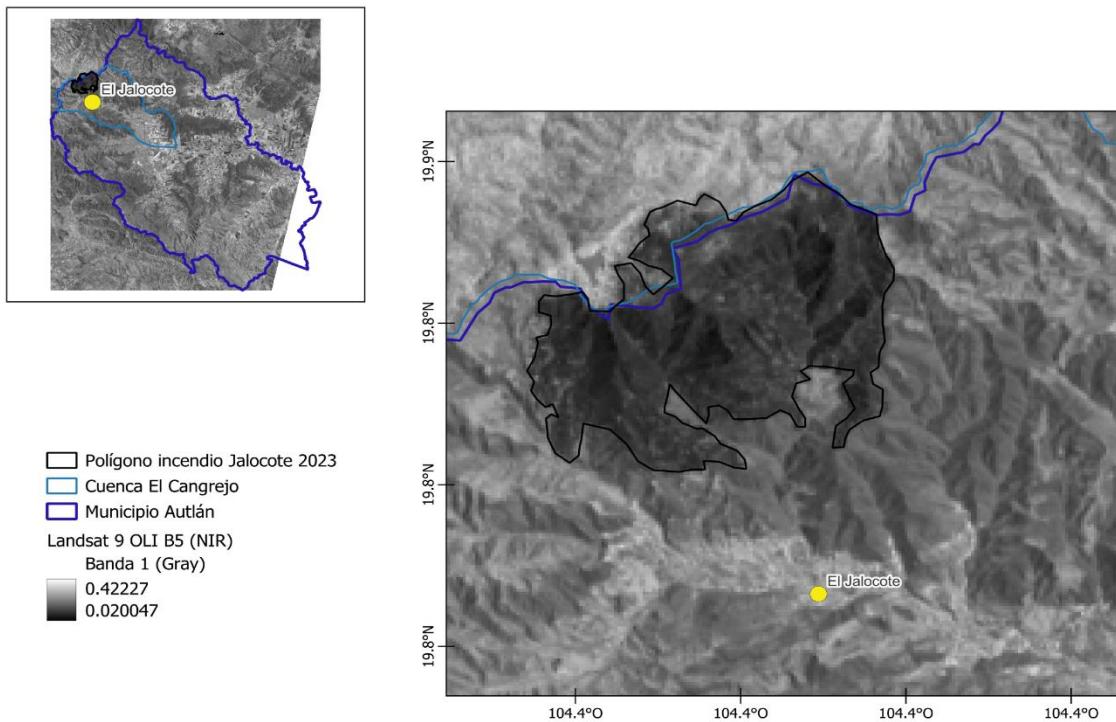
En el año 2023, Jalisco fue clasificado como el estado con el primer lugar en incendios forestales, tanto en número de eventos con 1,306 incendios, como en superficie de 177,626.9 ha (CONAFOR 2023a). El incendio de Cacoma en el municipio de Autlán fue uno de los más grandes de este año, ocupando el lugar número 58 de los 1,305 incendios en el estado por su superficie quemada de 663.5 ha (Figura 9). Se reportan como causas de inicio “Desconocidas”, principalmente afectando bosque de encino, con un impacto mínimo y con un esfuerzo de 499 días/hombre (CONAFOR, 2023b). Por su parte, Protección Civil y Bomberos de Autlán reportan la participación en el incendio de 99 personas de diferentes corporaciones municipales, estatales y federales. Este incendio se desarrolló del 10 al 13 de junio. La figura 10 detalla la extensión del incendio en la zona de Neverías.

Figura 10. Ubicación del incendio forestal ocurrido en la Sierra de Cacoma.

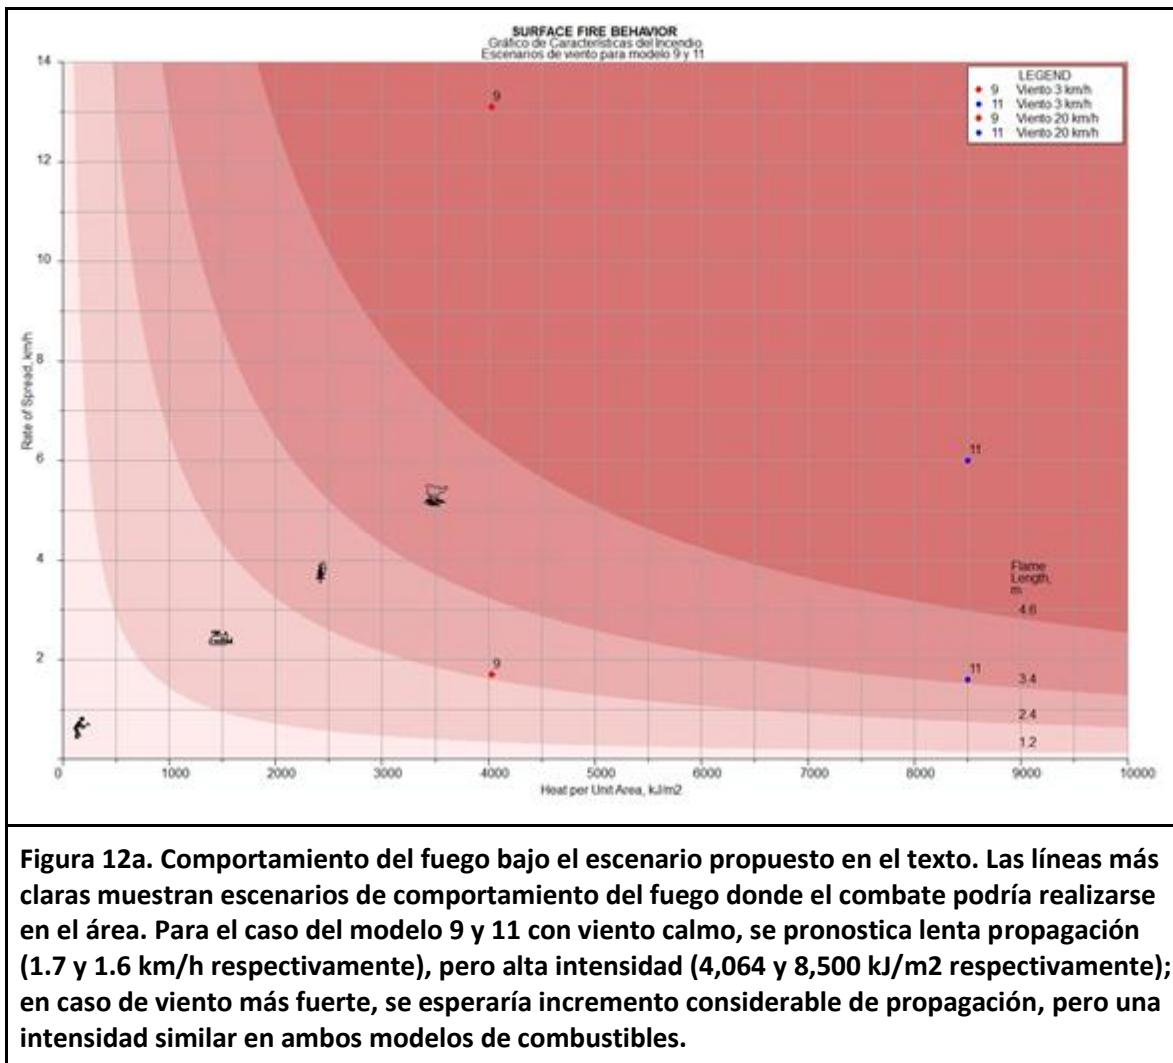
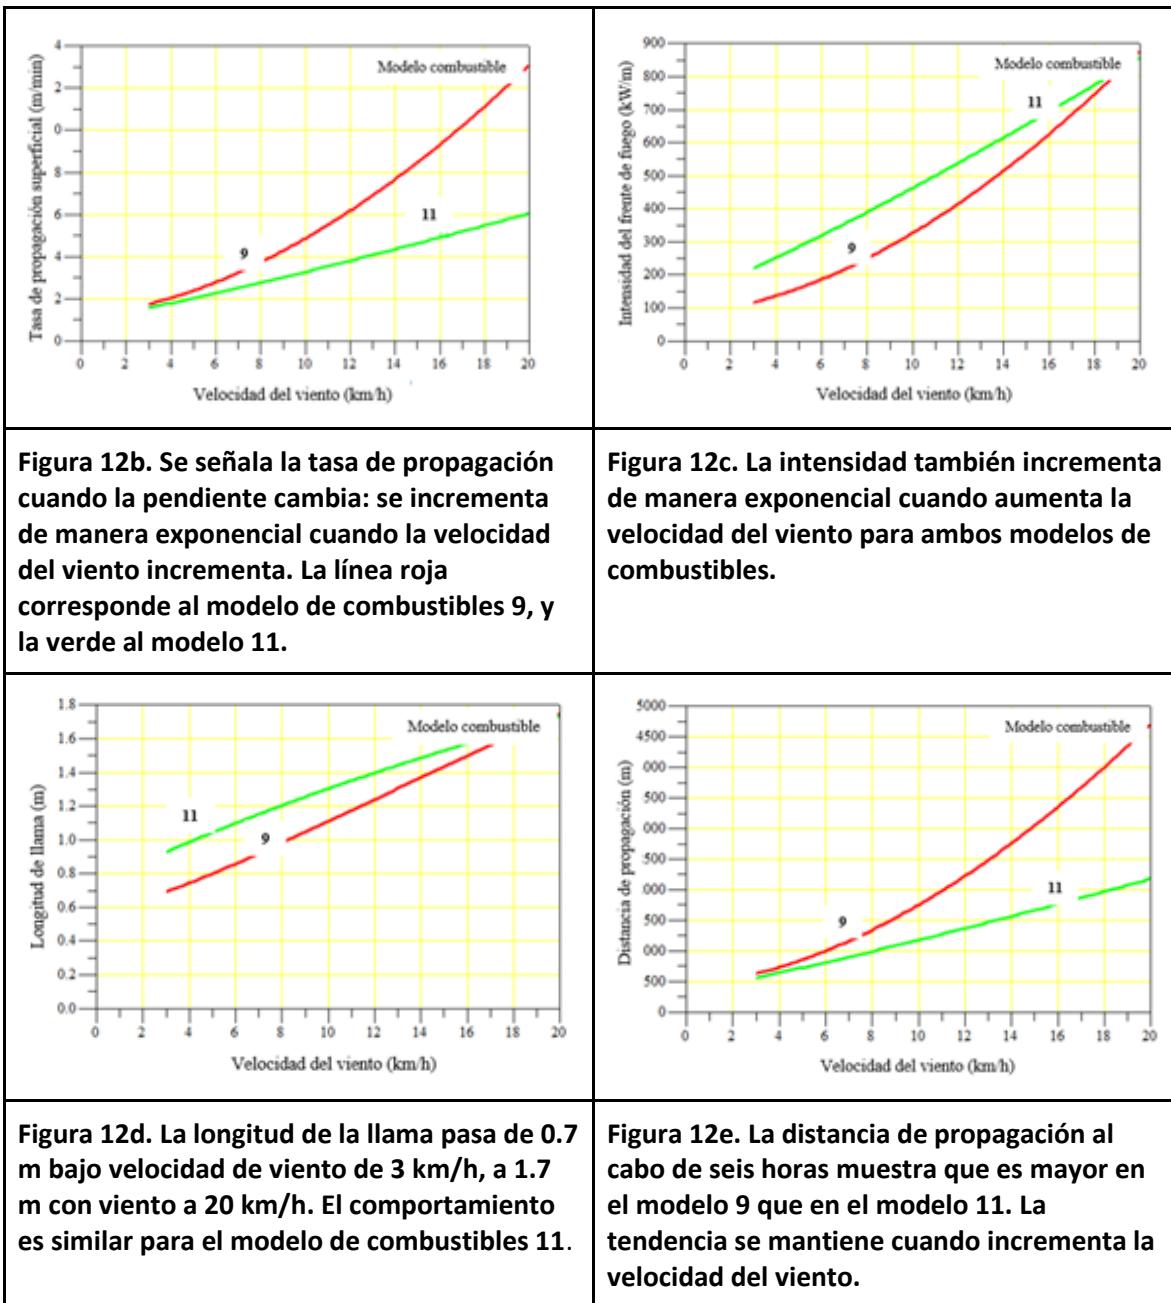
Para simular el comportamiento del fuego se utilizó el software Behave Plus 6.0.0 (Andrews, *et al.* 2005) y Fire Characteristics Charts v. 2.1.3 (Heinsch y Andrews, 2010), con lo que se obtuvieron los siguientes resultados (Figura 12^{a,b,c,d} y e):

- Tasa de propagación: 0.06 km/h
- Tiempo de residencia: 0.2 min
- Intensidad de la reacción: 434 kW/m²

- Calor por unidad de área: 4,064 kJ/m²
- Intensidad: 66 kw/m
- Altura de la llama: 0.5 m
- Tamaño del incendio después de 6 horas: 8 ha
- Comportamiento del fuego: superficial de baja intensidad

El comportamiento potencial del fuego, de acuerdo con las características observadas en el área de muestreo, indican un incendio de baja intensidad superficial y que se propaga lentamente. Sin embargo, durante el incendio se observó un comportamiento de alta intensidad (Figura 9) en las partes altas donde el pino de diámetros pequeños (< 20 cm) predominaba y con pendientes mayores a 50%. Las condiciones del incendio los días del 10 al 13 de junio de 2023 fueron favorables para un comportamiento más intenso que el pronosticado: temperaturas mayores a

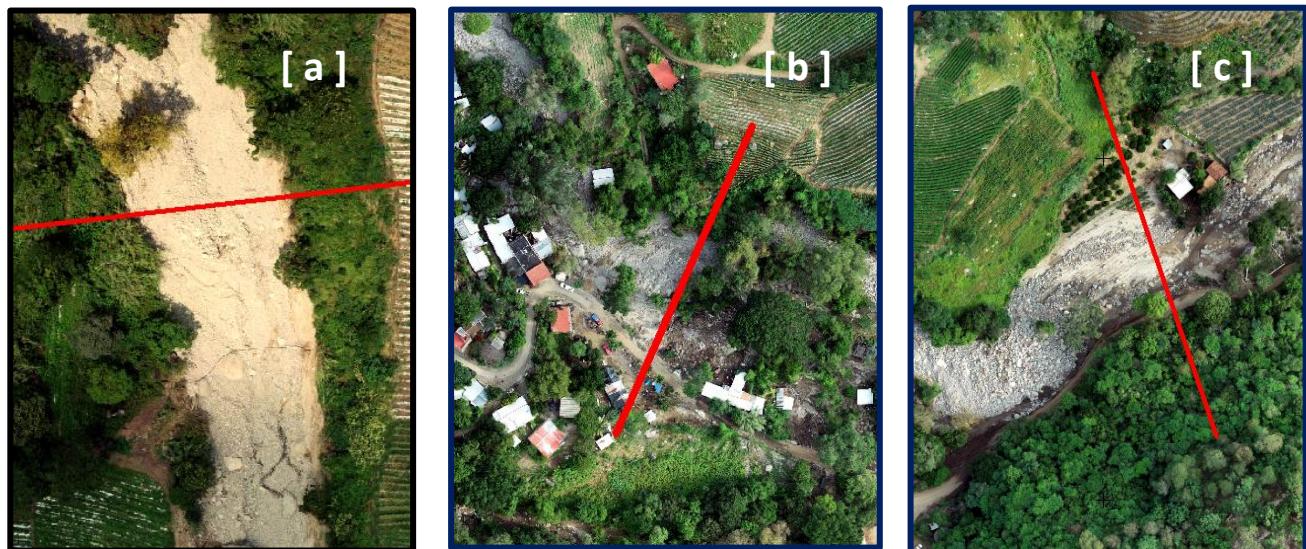
Para determinar el perfil hidráulico o huella máxima de la corriente del arroyo fue necesario determinar tres secciones transversales al arroyo, la primera sección ante de llegar a la comunidad El Jalocote, la segunda dentro de la localidad El Jalocote y la tercera a la salida de la localidad El Jalocote, en la figura 17 se muestran las secciones transversales seleccionadas para el modelamiento hidráulico.

Figura 17. Secciones transversales en la corriente del Arroyo El Cangrejo para simulación hidráulica (perímetro mojado): (a) antes El Jalocote, (b) El Jalocote, y (c) después El Jalocote.
