**ANÁLISIS DEL FENÓMENO DERIVADO DE LA TORMENTA OCURRIDA LA MADRUGADA DEL  
25 DE SEPTIEMBRE DE 2023 EN LAS POBLACIONES DE EL JALOCOTE Y LIMA, AUTLÁN,  
JALISCO**

**Unidad Estatal de Protección Civil y Bomberos, Jalisco.**

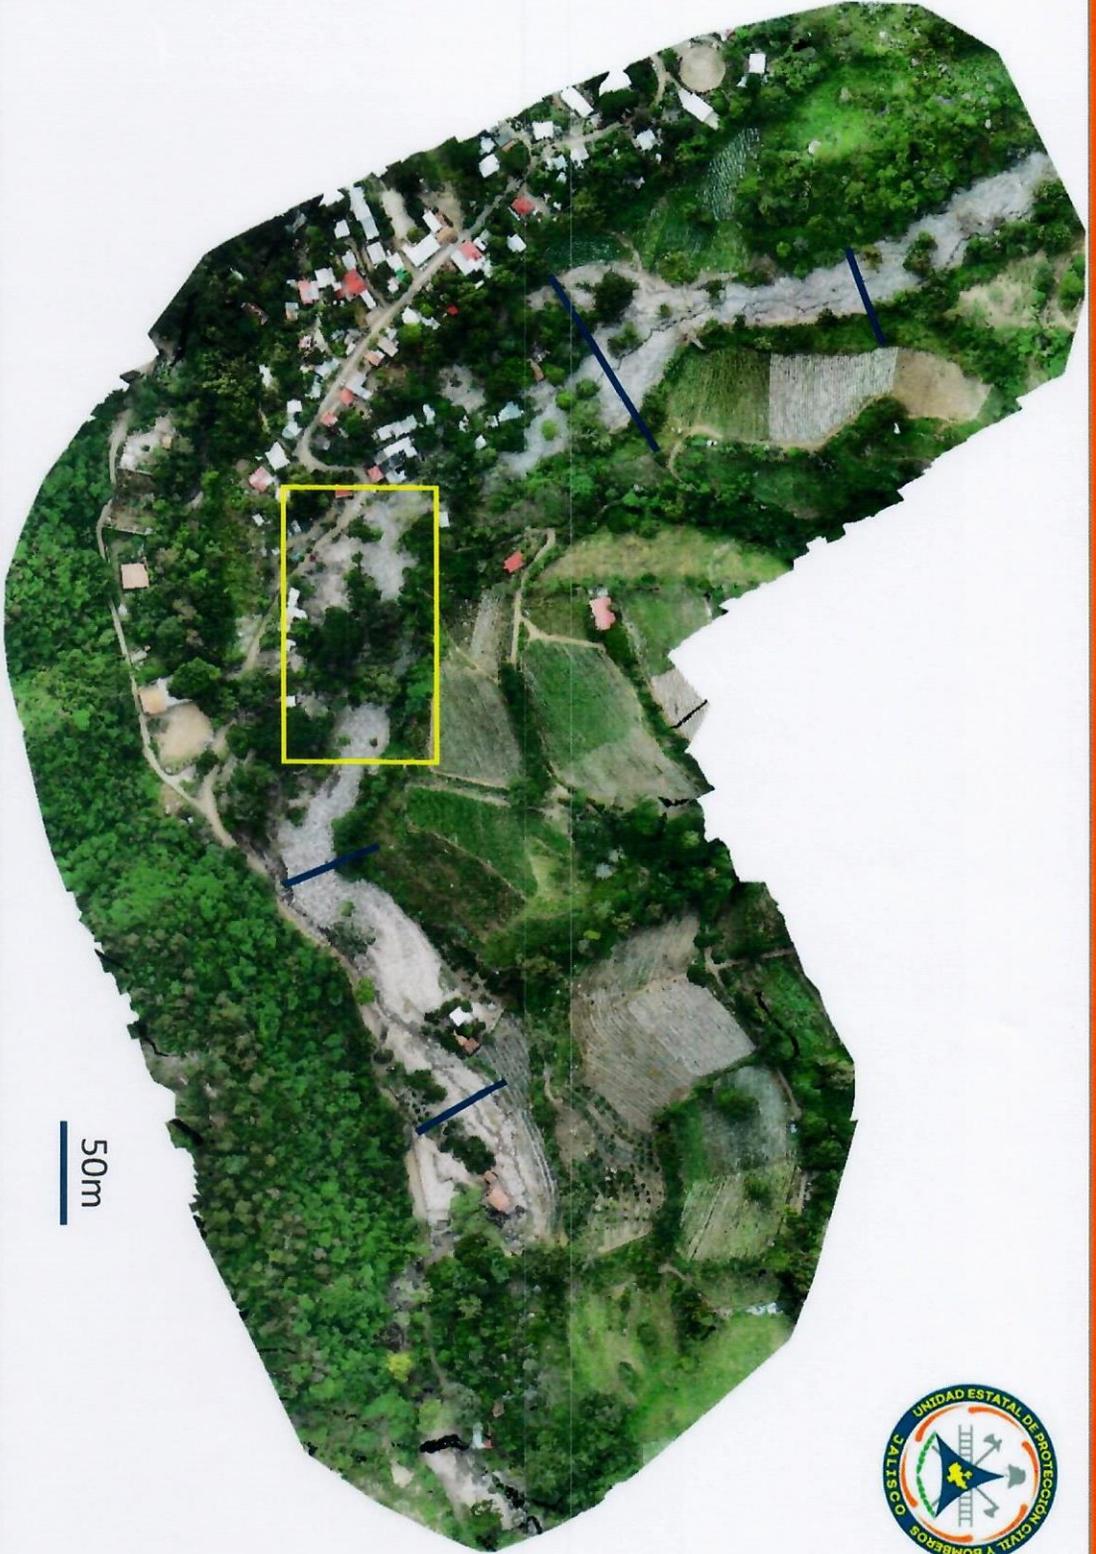
Fotografías tomadas por sobrevuelo realizado el día 27/09/2023 a) y 3/10/2023 b) con dron, en a) se puede observar el fracturamiento de las rocas, las fuertes pendientes ~30%, la deforestación, algunos árboles afectados por sequía o incendio. Se pueden observar además zonas donde los materiales se desprendieron, en b) se muestran las rutas de los detritos.

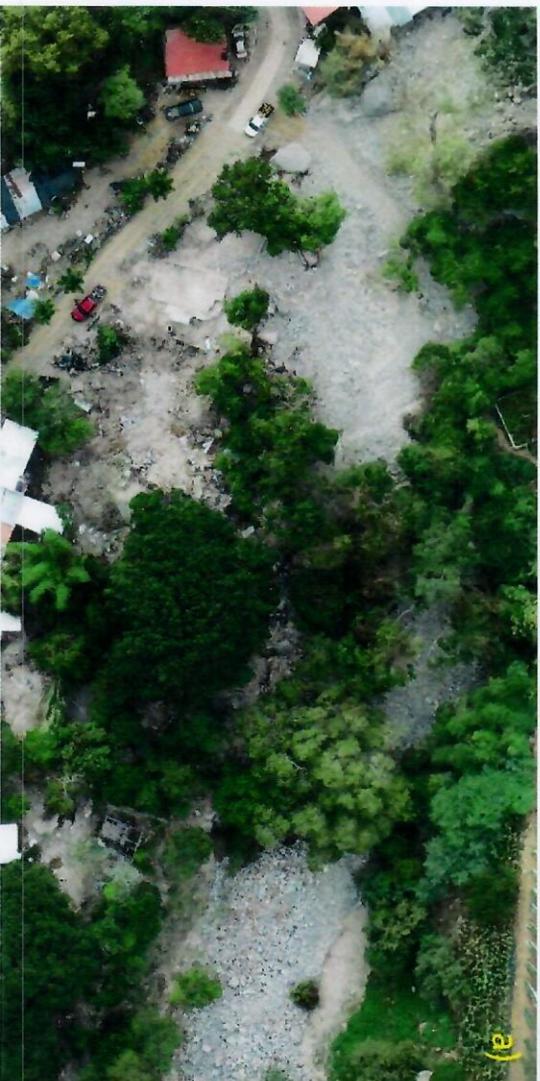
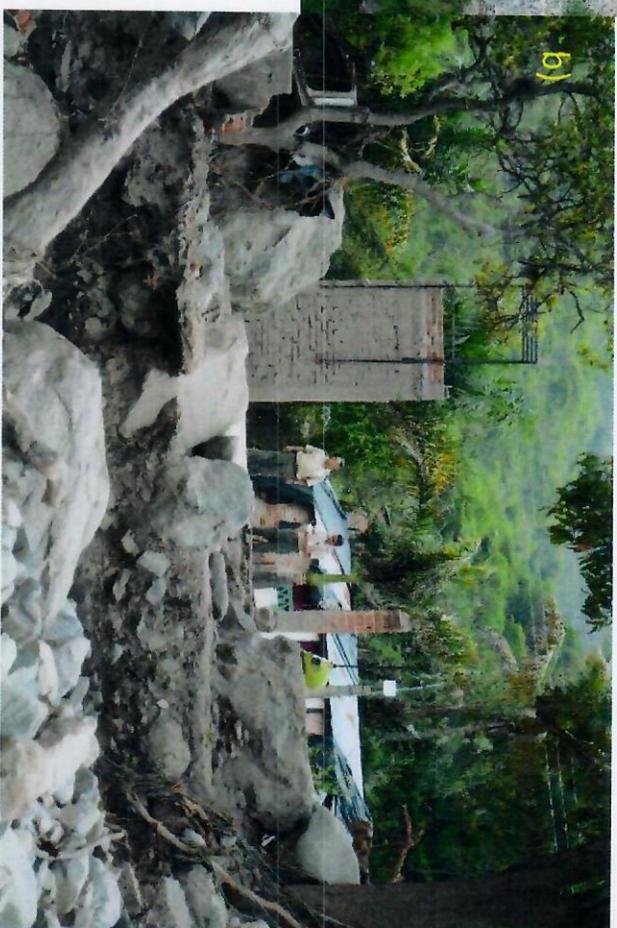
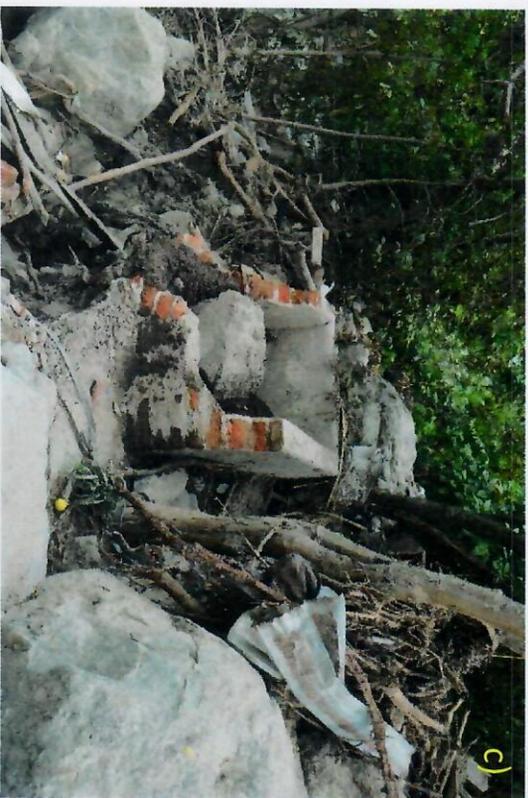
Visita del día martes 3 de octubre de 2023.

- Se considera que la acumulación de material en este punto se debió a la turbulencia generada por el gasto que se presentó en determinado momento en ambos afluentes. Lo cual provocó la inundación y daño en viviendas de esta localidad.
